**Bewertung  
der  
Umweltbedingungen  
bei der Lagerung  
historischer  
Verglasungen  
in  
Glasrestaurierungs-  
werkstätten**

Seminararbeit zum Abschluss der interdisziplinären Fortbildung von mittelständischen  
Glasrestauratorenbetrieben

**Matthias Rothkegel**

Würzburg, Oktober 1998

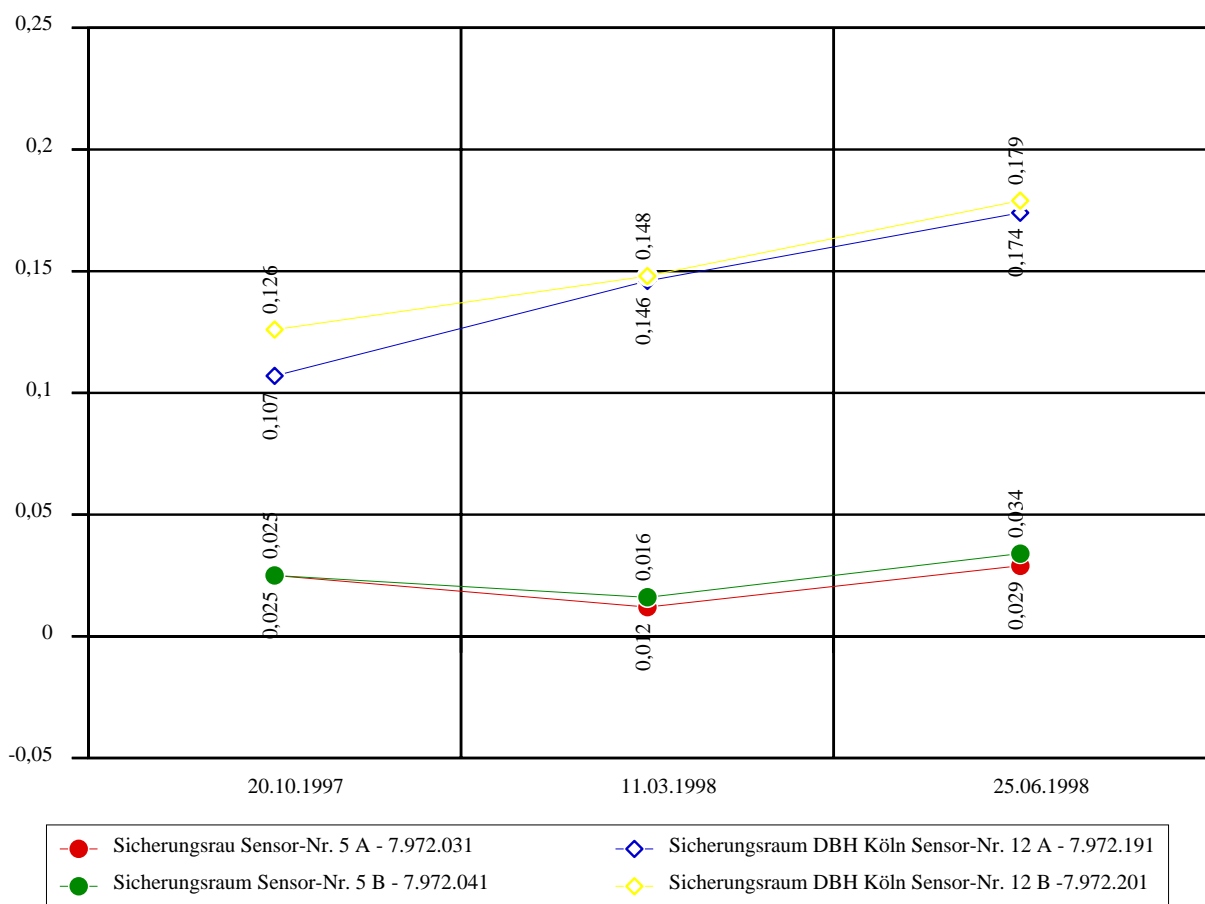
Die Werte an den Lagerungsorten der Glassensoren Nr. 12 A - 7.972.191 und Nr. 12 B - 7.972.201 im Sicherungsraum der Dombauhütte in Köln haben jedoch überrascht. So betragen die  $\Delta E$ -Werte am 25.06.1998 0,174 bzw. 0,179.

Nachfolgend werden die  $\Delta E$ -Werte der Glassensoren des Sicherungsraumes in Köln mit den  $\Delta E$ -Werten der Sensoren im Sicherungsraum in der Werkstatt in Würzburg verglichen.

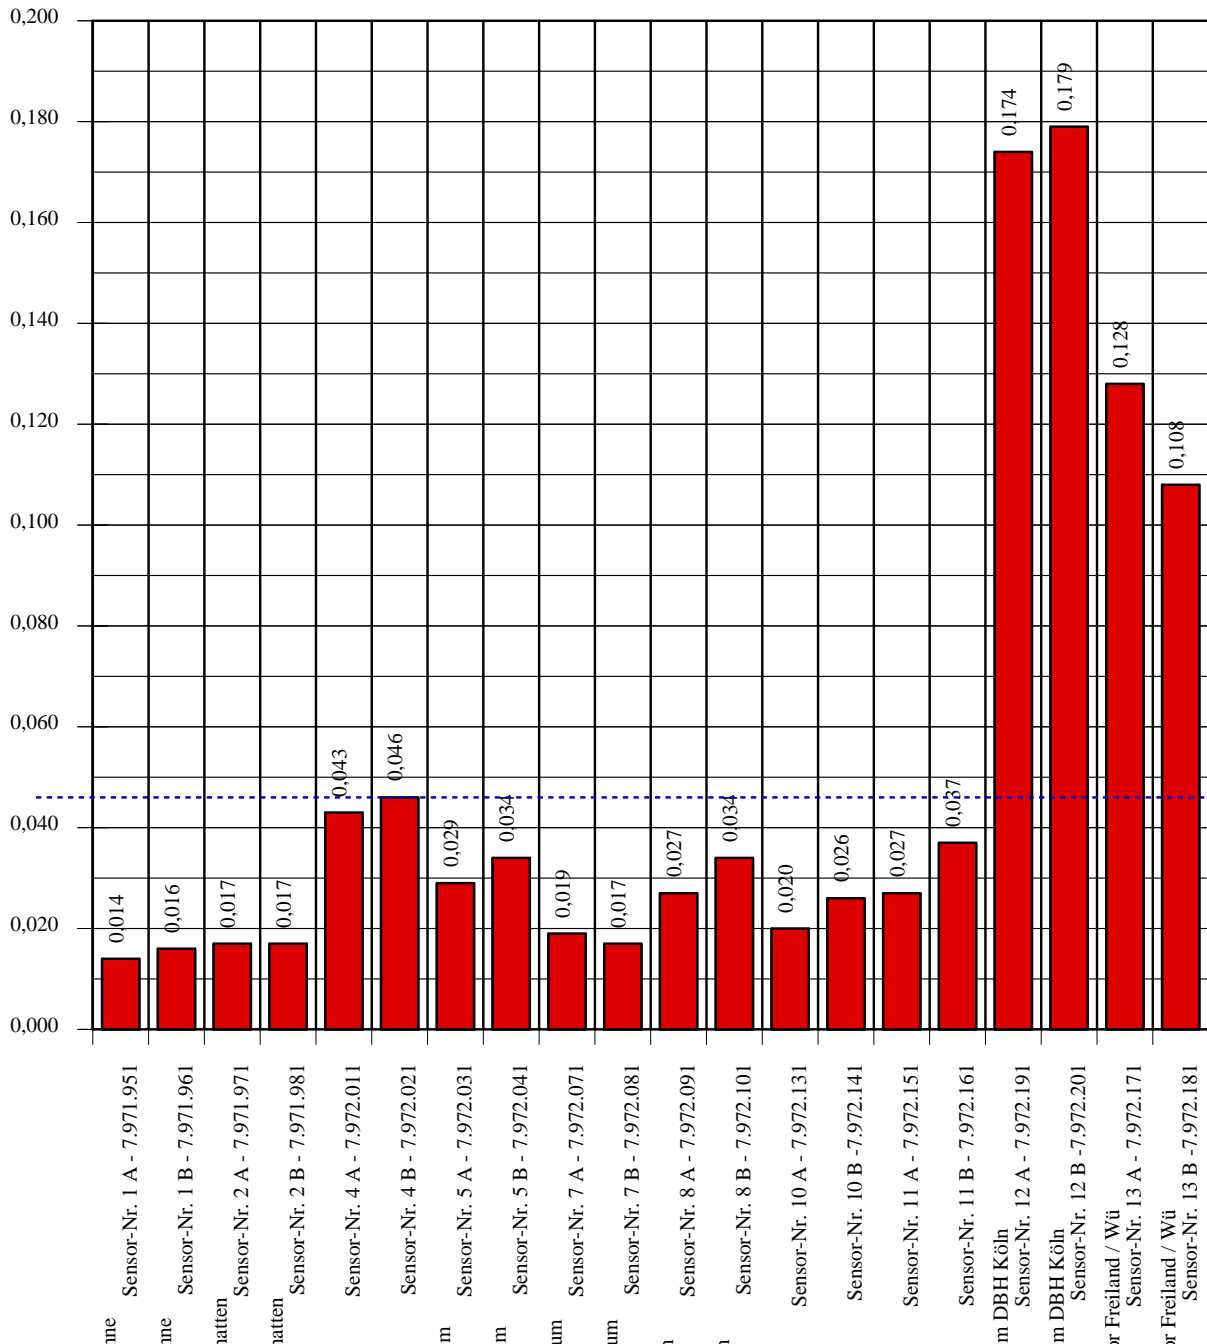
Um diese Werte relativieren zu können wurde auch der Durchschnittswert aller  $\Delta E$ -Werte mit Ausnahme der Werte der Sensoren 7.971.991 und 7.972.001 (Glasätzen) errechnet, da in der Nähe der Ätzvorrichtung wohl kein verantwortungsbewusster Glasrestaurator historische Verglasungen lagern wird.

Dieser Durchschnitts- $\Delta E$ -Wert lag bei 0,046.

Bei den in Würzburg exponierten Sensoren fällt auf, daß die Werte bei der zweiten Messung leicht gesunken sind und bei der 3. Messung wieder ansteigen.

Solche Effekte traten auch bei anderen Sensoren auf. Man kann das dadurch erklären, daß die Sensorwerte zunächst durch Korrosion (Aufbau einer Gelschicht) ansteigen, später aber wieder sanken, wenn das Klima sehr trocken war und dadurch die Gelschicht teilweise entwässert wurde.

Besonders häufig tritt dieser Effekt auf, wenn zunächst feuchte Kristalle entstehen, da diese in Zeiten mit niedrigen Feuchtwerten auch einen Teil ihres Hydratwassers abgeben können.

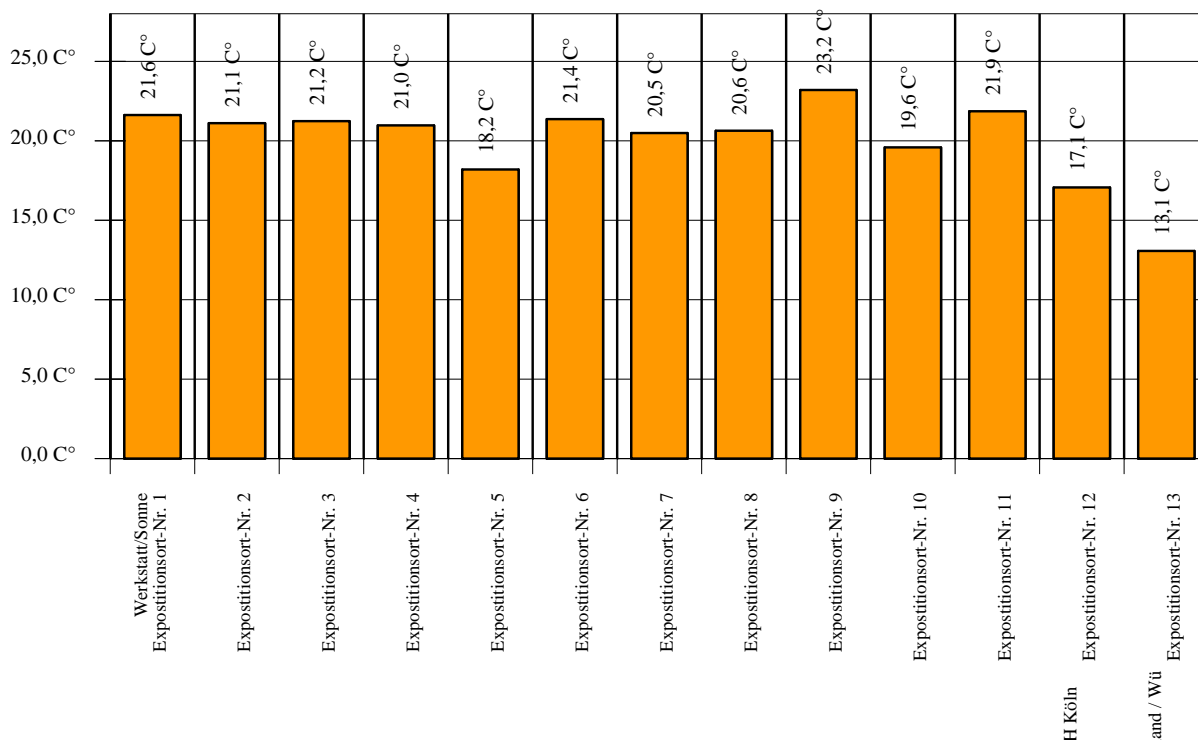
Der Vergleich der Durchschnittswerte an den Expositionsorten der Glassensoren zeigt, daß im Sicherungsraum der Dombauhütte in Köln die niedrigste Durchschnittstemperatur im Innenbereich zu verzeichnen war.

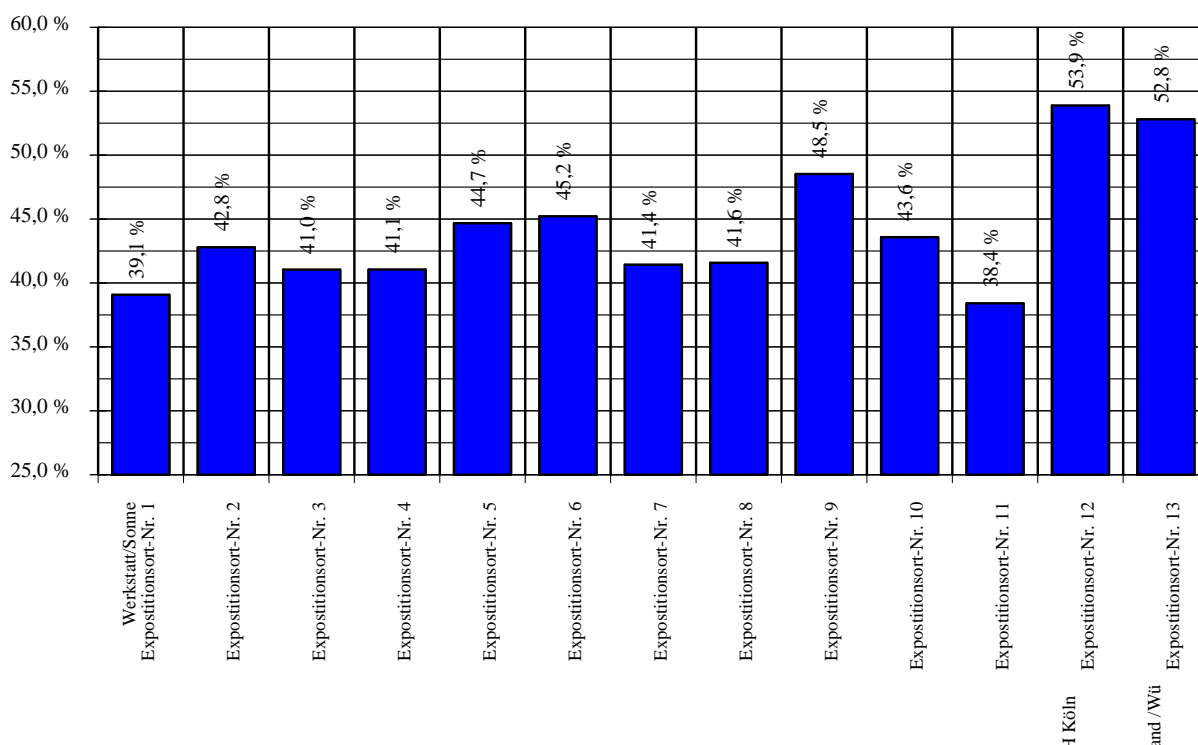
### 4.1.3 Umgebungsbedingungen der Glassensoren - Durchschnittliche relative Luftfeuchte

Die durchschnittliche relative Luftfeuchte wies am Expositionsort im Sicherungsraum der Dombauhütte den höchsten Wert auf.

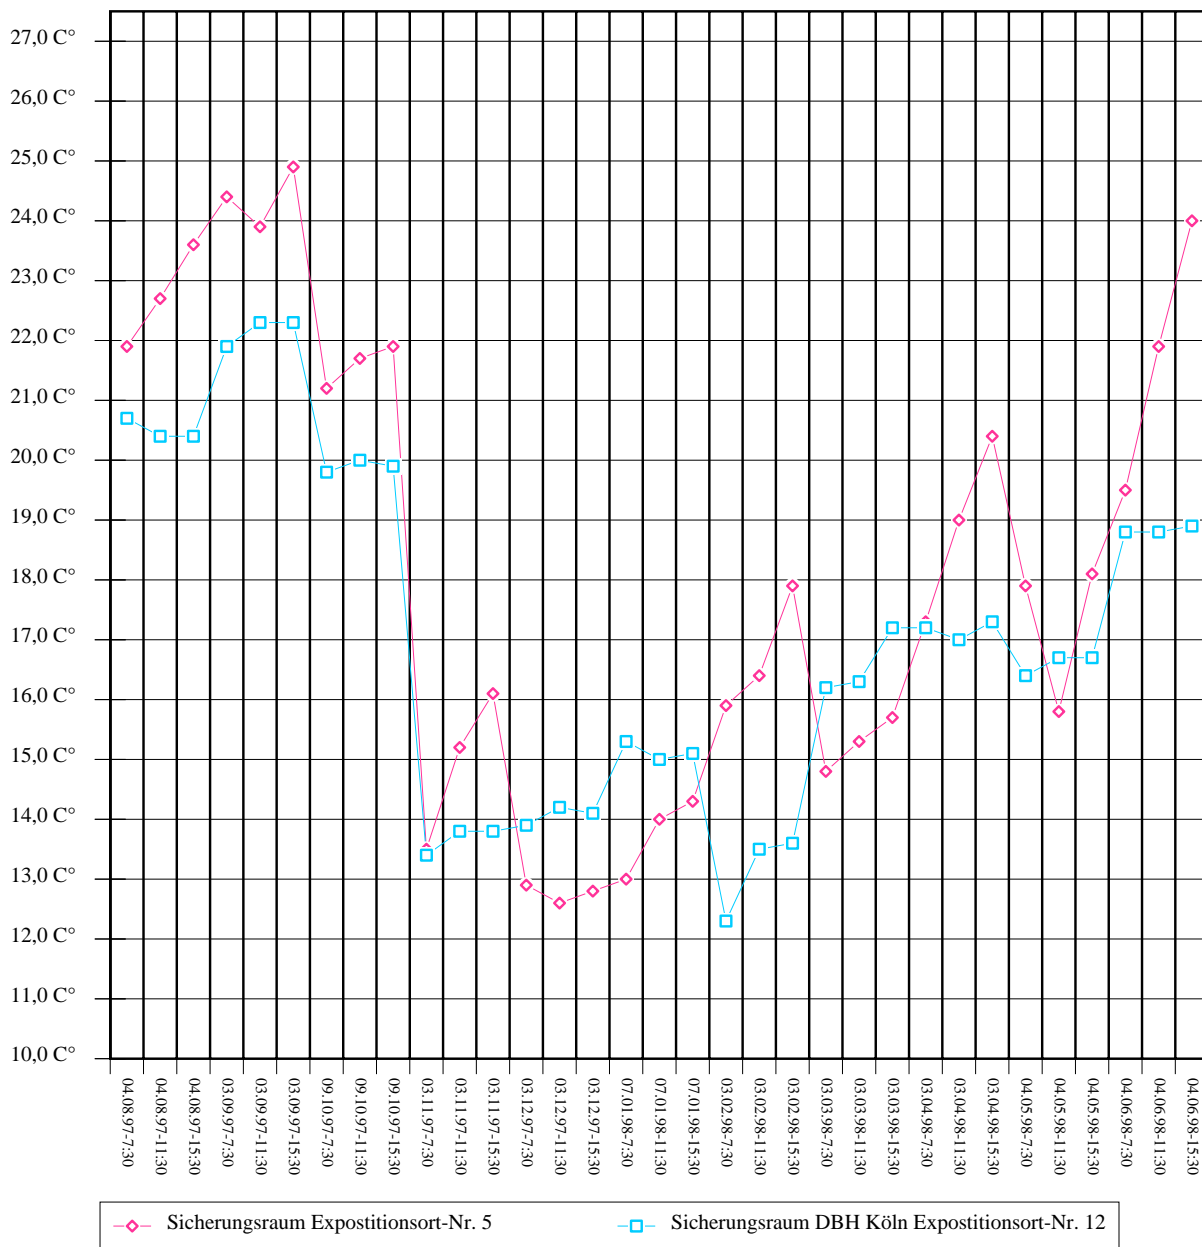
#### 4.1.4 Umgebungsbedingungen der Glassensoren - Verlauf der Temperatur im Sicherungsraum in Köln und im Sicherungsraum in der Werkstatt in Würzburg

Hierbei fällt auf, daß sich beide Temperaturkurven ähnlich verhalten, wobei die min. und max.-Werte in Würzburg (12,6 bis 24,9 °C) stärker differieren als in Köln (12,3 bis 22,3 °C) .

Anzumerken ist jedoch, daß das Meßraster hierbei relativ grob war.

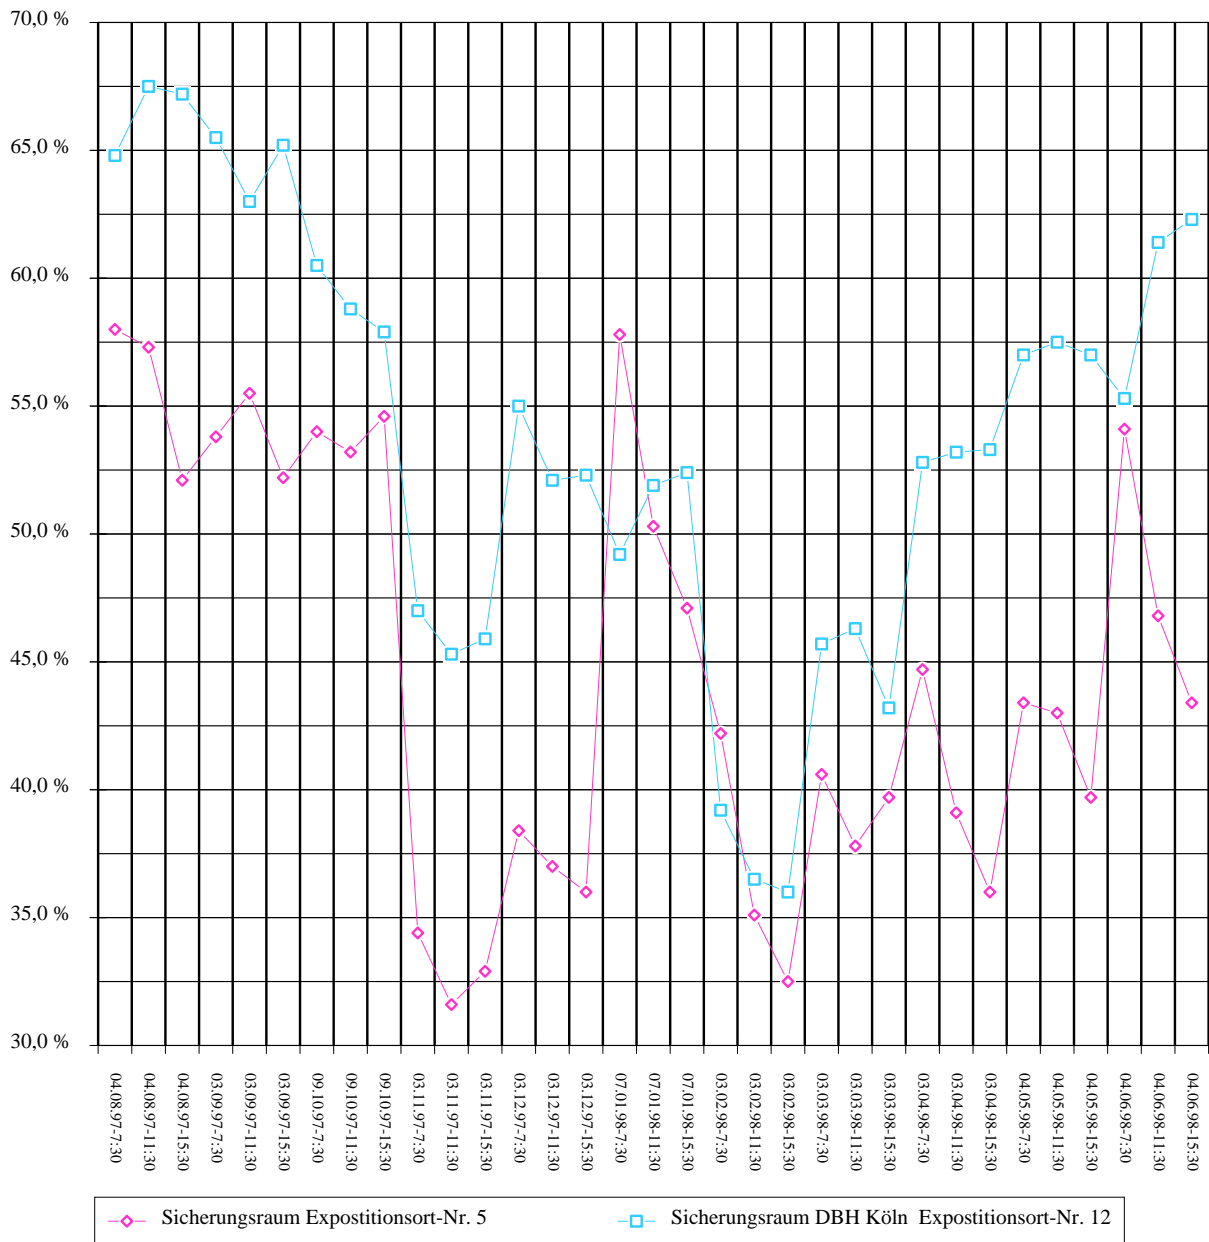
### 4.1.5 Umgebungsbedingungen der Glassensoren - Verlauf der relativen Luftfeuchte im Sicherungsraum in Köln und im Sicherungsraum in der Werkstatt in Würzburg

Bei der Betrachtung des Verlaufs der relativen Luftfeuchte fallen zuerst die relativ hohen Schwankungen innerhalb eines Tages im Sicherungsraum in der Werkstatt in Würzburg auf.

Der Grund hierfür liegt wohl darin, daß der relativ kleine Raum (ca. 1,32 m<sup>3</sup>) mit einer relativ großen Tür (ca. 1,1 m<sup>2</sup>) nicht begehbar ist und allein durch den Meßvorgang eine teilweise Durchmischung der Raumluft mit der Aussenluft vorliegen könnte, da der Zugang zum Sicherungsraum ca. 3 Meter von einem ca. 8 m<sup>2</sup> großem Aussentor entfernt liegt.

Der Verlauf der Meßwerte in Köln zeigt innerhalb der täglich gemessenen Werte relativ kleine Schwankungen. Jedoch ändert sich die Luftfeuchte insgesamt stärker. Der höchste gemessene Wert betrug 67,5%, der kleinste 36,0% relative Luftfeuchte, die Schwankung betrug also 31,5%.

Vergleicht man hierzu die Würzburger Werte so ergibt sich eine maximal gemessene Luftfeuchte von 58,0% und eine minimale Luftfeuchte von 31,6%, die Schwankung betrug 26,4%.

Darüberhinaus sollten in Lagerräumen die Umgebungsbedingungen kontinuierlich erfaßt werden und ggf. Maßnahmen zur Steuerung der relativen Luftfeuchte und Temperatur ergriffen werden.
