## Neue Strahlungsschutzgläser für das Kaiserfenster von St. Lorenz zu Nürnberg

Bei der 2006 abgeschlossenen Restaurierung des Kaiserfensters in der Nürnberger Kirche St. Lorenz sollte die Oberflächentemperatur auf den mittelalterlichen Glasmalereien und damit auch die Stressbelastung für die Malschichten gesenkt werden. Ein zusätzliches Ziel war es, die dort eingesetzten Restaurierungsmaterialien vor der schädigenden Strahlung im sichtbaren und unsichtbaren Licht zu schützen.

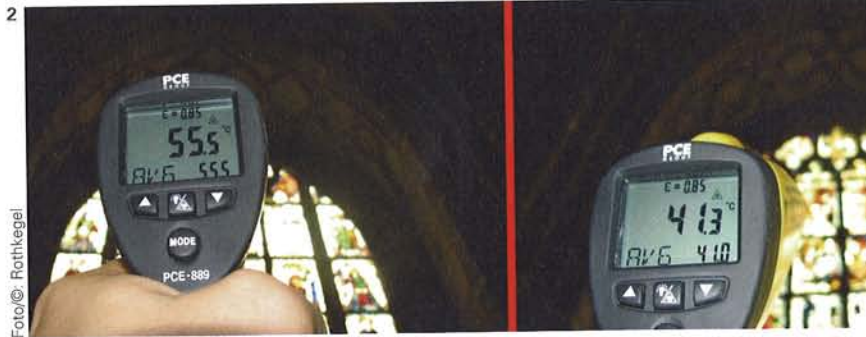
2

Links: Erste orientierende Messungen der Oberflächentemperatur der mittelalterlichen Glasmalereien an einem Vergleichsfenster in St. Lorenz mit herkömmlicher Schutzverglasung

Rechts: Die entsprechende Messung am Chorscheitelfenster der St. Lorenzkirche mit neuer UV- und IR-Schutzverglasung von Rothkegel

Die ersten Messungen der Oberflächentemperaturen der historischen Gläser im extrem heißen Juli 2006 zeigten, dass bereits bei unverschmutztem Schutzglas die Oberflächentemperatur der

Glasmalereien im Vergleich zu anderen Fenstern mit üblicher Schutzverglasung durchschnittlich 10 °C niedriger lag. Bei dunklen Fenstern wurde sogar eine Senkung bis zu 14 °C nachgewiesen.

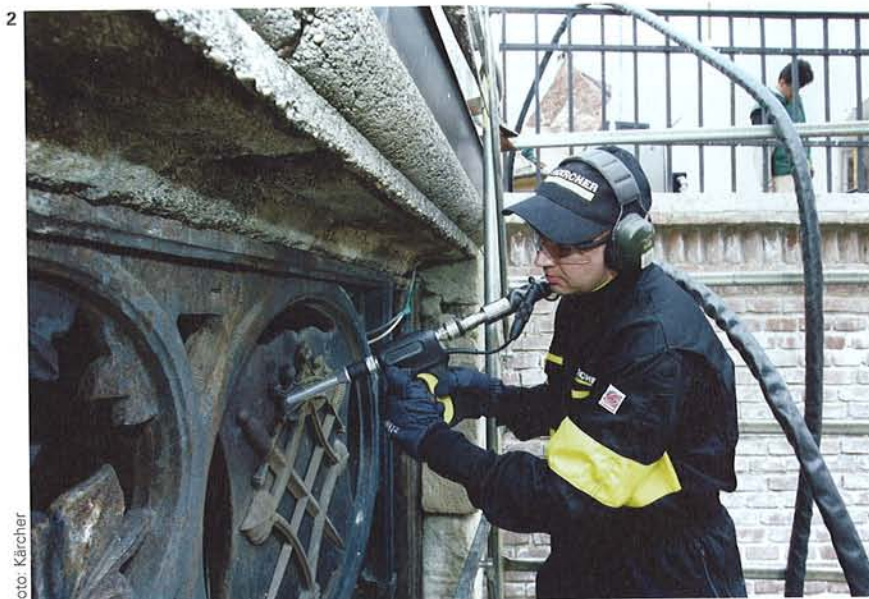
2

Reinigung der Lügenbrücke mit dem Trockeneisverfahren durch Thorsten Möwes von Kärcher
